**OPINIA W SPRAWIE WYCENY
WARTOŚCI RYNKOWEJ POJAZDU**

autobusu marki **Mercedes-Benz 515 Sprinter CDI** nr rej. **RPR 88HJ**

OPINIĘ TECHNICZNĄ

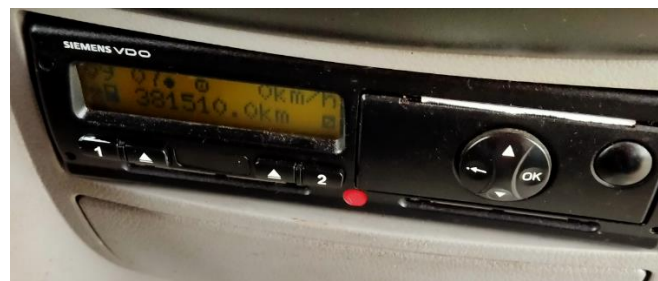
Zdjęcie nr 5 Widok tachografu cyfrowego firmy SIEMENS (01.03.2021)

2/W trakcie oględzin pojazdu (01.03.2021) stan drogomierza pojazdu równy : **381.510 km**.
